**De las conclusiones del Informe Técnico-Estructural
que justificó el desalojo forzoso y demolición de viviendas
en Barrio Carlos Mugica (Ex Villa 31-31bis)
se desprende que el GCBA podría hacer lo mismo
con cualquier vivienda construida en las villas de la ciudad**

**Análisis e implicancias
del Informe Técnico-Estructural realizado por el GCBA
para justificar el desalojo y demolición de viviendas
en el sector de Cristo Obrero**

Dra. Arq. Sandra Inés Sánchez¹ y Abog. Jonatan Emanuel Baldiviezo.

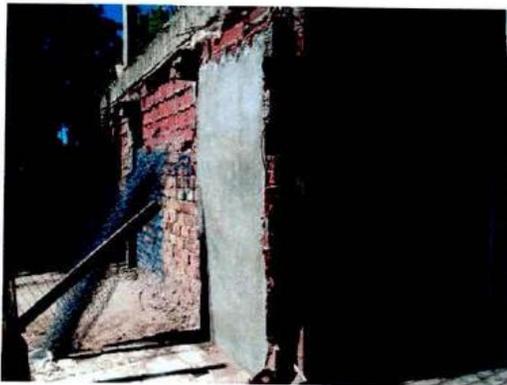
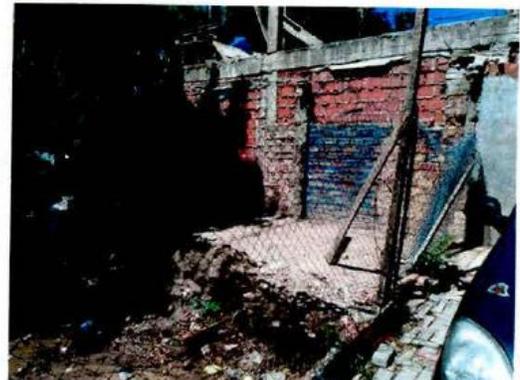
2. CASA 1 : Manzana 12, Casa 21, Sup. Estimada.30 mt2

- Planta única PB con losa terraza accesible.
- Paredes laterales externas conformada por Ladrillos y cemento sin protección de revoques.
- Paredes laterales sin contención de paredes de viviendas lindantes. Se observa demoliciones de las viviendas colindantes.
- Columnas y vigas de H°A° (No hay medidas suficientes ni se sabe la calidad del H°A° existente)
- Fundaciones desconocidas.
- Fundacion Lindante Izquierdo con depresión de terreno suelo de 1 mt. Profundidad.
- Techo Losa H° A°.(No se sabe la calidad del H°A° existente)
- Aberturas Metalicas.
- Se desconoce la calidad del Hormigón empleado.
- Se observaron fisuras y grietas en el frente de la vivienda y en el interior horizontalmente entre las columnas.

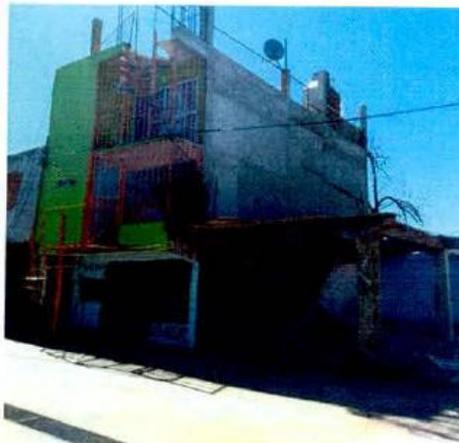
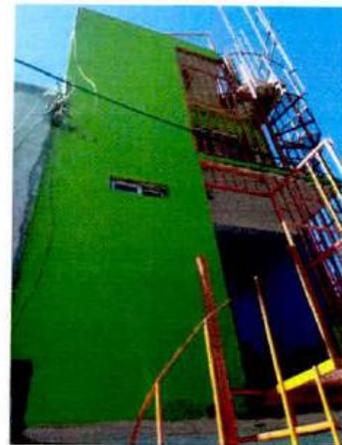
3. CASA 2 : Manzana 12, Casa 15, un. 2 de dos plantas de 30 m, C/U , total 60 mt2

- Edificio 3 Plantas, Unidad 1 – PB- (Desocupada y tapiada)
- Unidad 2- Habitada, Piso 1 y 2 con losa terraza con col.libres de H°A°
- Acceso a PB , Impedido por estar clausurado.

- Accesos a planta 1 y 2 con escalera metálica caracol adosada a la estructura.
- Paredes laterales externas conformada por Ladrillos y cemento con protección de revoques.

- Columnas y vigas de H°A° (No hay medidas suficientes ni se sabe la calidad del H°A° existente)
- Techo Losa H° A°.(No se sabe la calidad del H°A° existente)

- Aberturas Metálicas.
- Planta única PB con losa terraza.
- Paredes laterales externas conformada por Ladrillos y cemento sin protección de revoques.
- Paredes laterales sin contención de paredes de viviendas lindantes.

- Columnas y vigas de H°A° (No hay medidas suficientes ni se sabe la calidad del H°A° existente)
- Fundaciones Placa Cementicia (No se sabe la calidad del H°A° existente)

- Fundación Lindante Izquierdo con depresión de terreno suelo de 1 mt. Profundidad.
- Techo Losa H° A°.(No se sabe la calidad del H°A° existente)
- Aberturas Metálicas.

- No existen ningún estudio de suelos.
- No cuentan con ninguna documentación de planos estructurales ni planos de instalaciones de servicios existentes.
- No se puede determinar cómo están construidas las fundaciones. No existe detalles de armadura.
- No existe métodos constructivos.
- No hay medidas referenciales de la estructura existente.
- No hay composición de la calidad ninguna de los materiales constructivos.
- No tienen protección de revoques las Paredes laterales externas conformada por Ladrillos y cemento No cuentan con estructuras lindantes que actúen solidarios con la estructuras.
- No se detectaron instalaciones de descarga cloacales.
- No se evidencio si los cimientos cuentan con humedades de suelo que afecten la estructura aumentando el riesgo de colapso.
- Se observa un debilitamiento de los muros por rajaduras y fisuras.

Estructura : Corre alto riesgo de colapso actual e inminente por debilitamiento general de la estructura, lo que podría acelerarse en caso de condiciones extremas como climatológicas, de vientos intensos, lluvias y sobre todo equipos viales trabajando en cercanías.
